ESTUDIO DE CASO

# Restauración de un molar fracturado

## Caso clínico

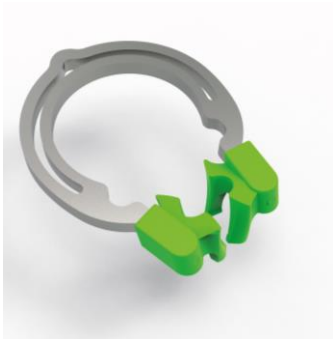
## myRing Forte

anillo de matriz seccional

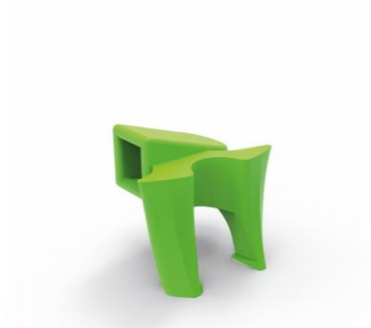
## myTines GO

extremos para anillo de matriz seccional

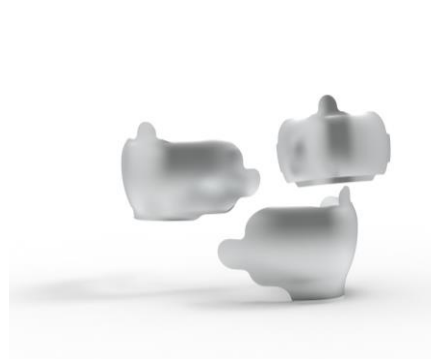
## QuickmatFIT

matrices seccionales de titanio

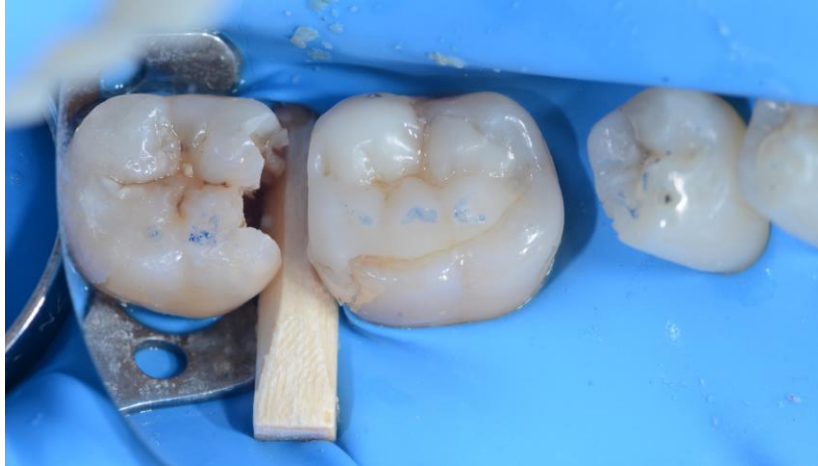
01

Situación preoperatoria que muestra una fractura interproximal en el molar nº 37.  
Como primera medida, se realizó un acuñado previo utilizando una cuña de madera (Macrowedge)

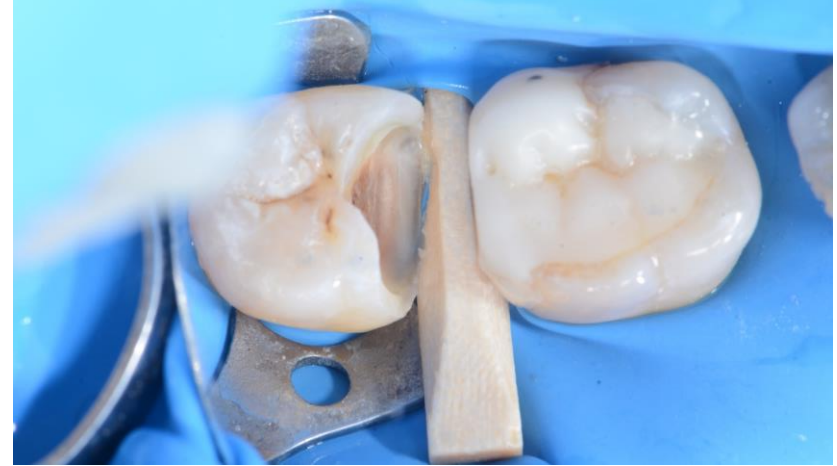
02

La cavidad después de la limpieza y desinfección. Realizamos una elevación profunda del margen con Filtek Bulk Fill Flowable (Restorative Solventum)

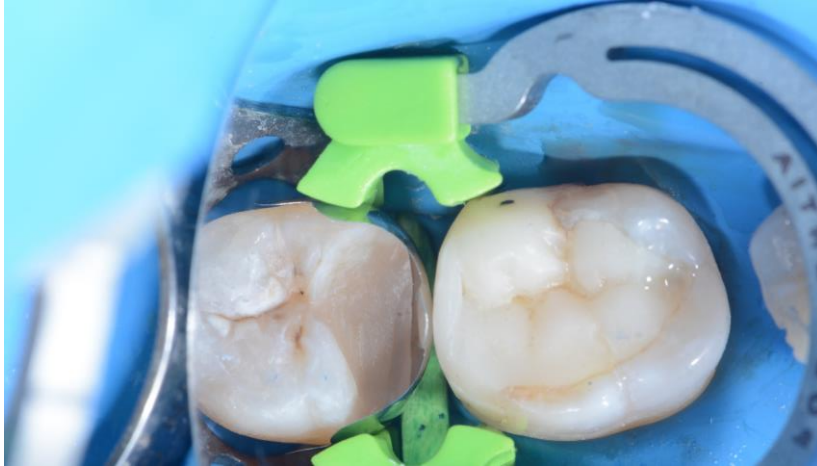
03

Sistema de matriz seccional colocado: myRing Forte en combinación con myTines GO se colocó en los dientes antes de proceder a la restauración de la pared mesial. Tras la colocación, se cortó la lengüeta superior de la matriz seccional QuickmatFIT para permitir una visión completa del campo operatorio

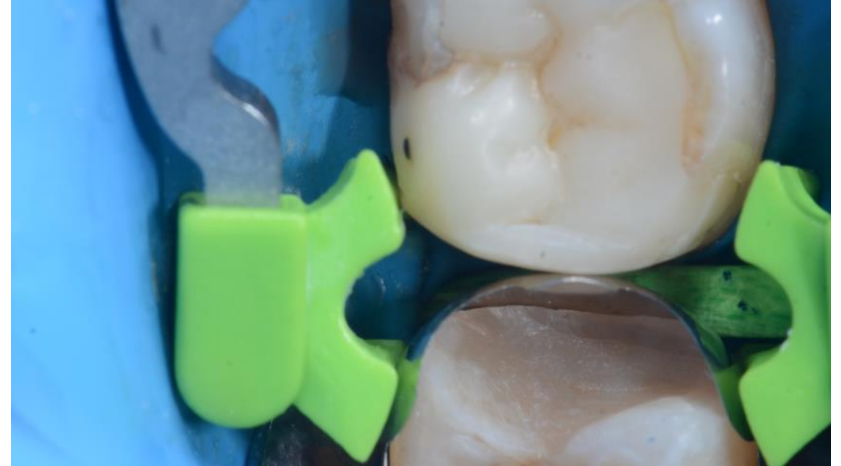
04

Debido a la dimensión de la cavidad, se utilizaron las extremidades myTines GO; la geometría autocentrante de las myTines GO permite un posicionamiento estable incluso en caso de preparación ancha y falta de cúspides; además, apoyándose en el diente el diente lejos del punto de contacto, las myTines GO no «aprietan» la matriz, permitiendo un contorno natural y sin restricciones.

Además, los extremos del anillo myTines GO ofrecen la posibilidad de aplicar la matriz en cavidades de tamaño medio de una forma completamente nueva, superando las limitaciones de los sistemas tradicionales.

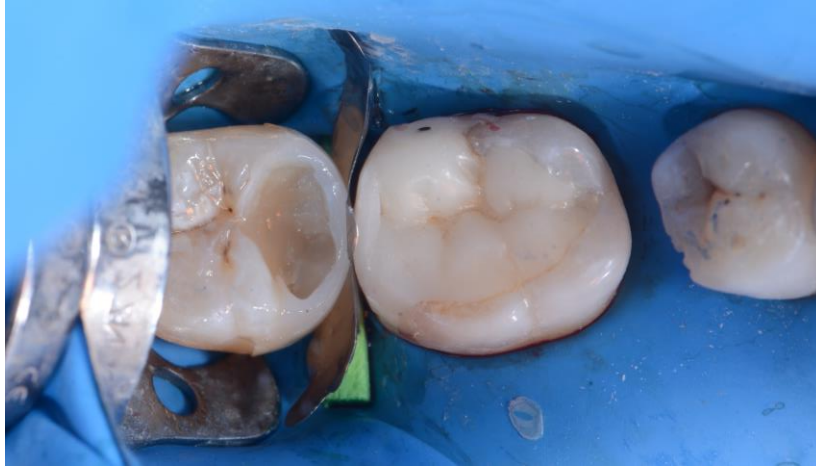
05

Restauración de la pared mesial del molar nº 37 convirtiendo la restauración de clase II en una de clase I.  
A continuación, se retiraron el myRing Forte y la matriz seccional QuickmatFIT.

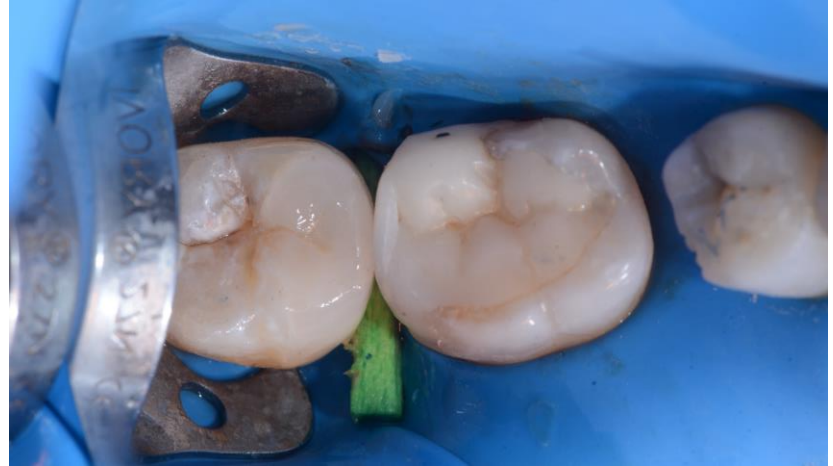
06

A continuación, se creó la anatomía oclusal siguiendo la «Técnica de las líneas esenciales».

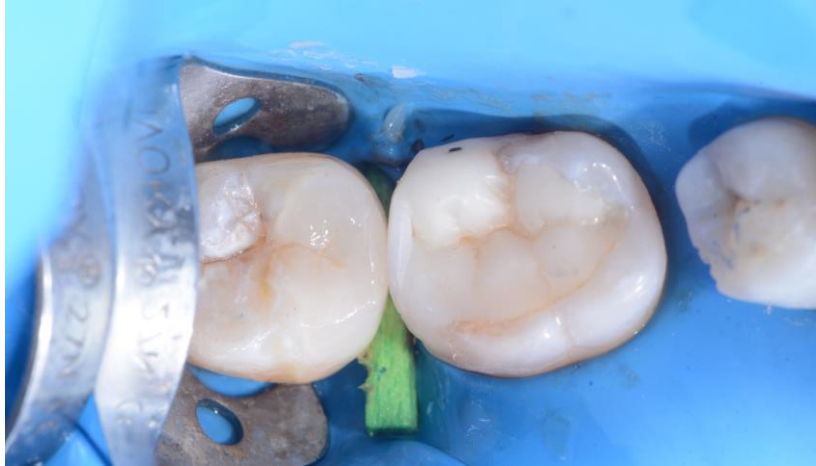
08

Vista postoperatoria de la restauración, evidenciando la curvatura natural de la superficie interproximal del diente 37 restaurado con myTines GO.
