polydentia
swiss manufacture

ÉTUDE DE CAS

Restauration d'une molaire fracturée

avec l'aimable autorisation du Dr
Giuseppe Chiodera

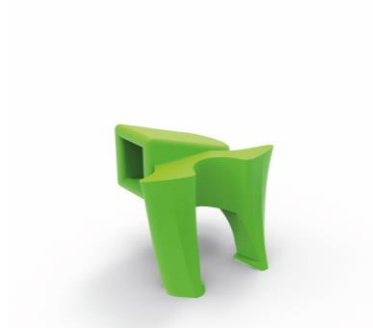
extrémités pour anneau de matrices sectionnelles

En outre, les extrémités de l'anneau myTines GO offrent la possibilité d'appliquer la matrice dans des cavités de taille moyenne d'une manière totalement nouvelle, en surmontant les limites des systèmes traditionnels.

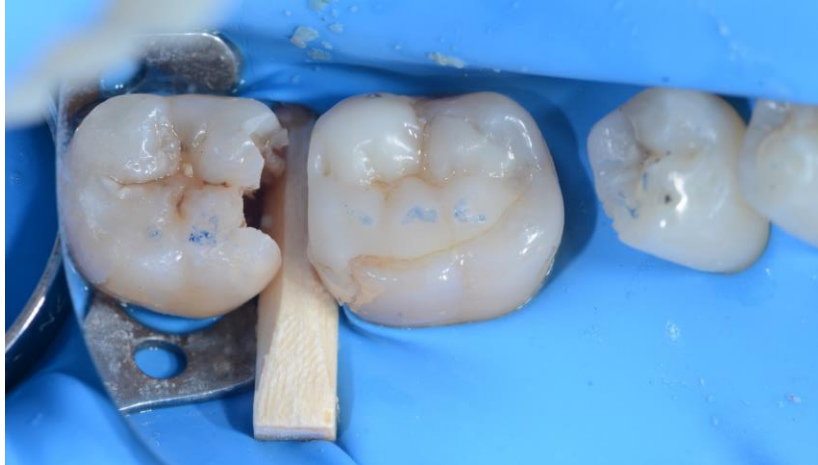
01

Situation préopératoire montrant une fracture interproximale sur la molaire #37.

Dans un premier temps, un précalage a été effectué à l'aide d'un coin en bois (Macrowedge)

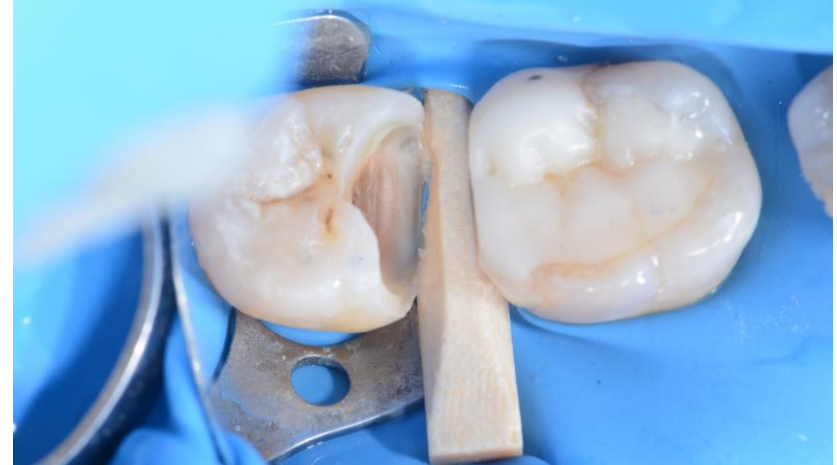
02

La cavité après nettoyage et désinfection. Nous avons réalisé une élévation profonde de la marge avec Filtek Bulk Fill Flowable (Restorative Solventum).

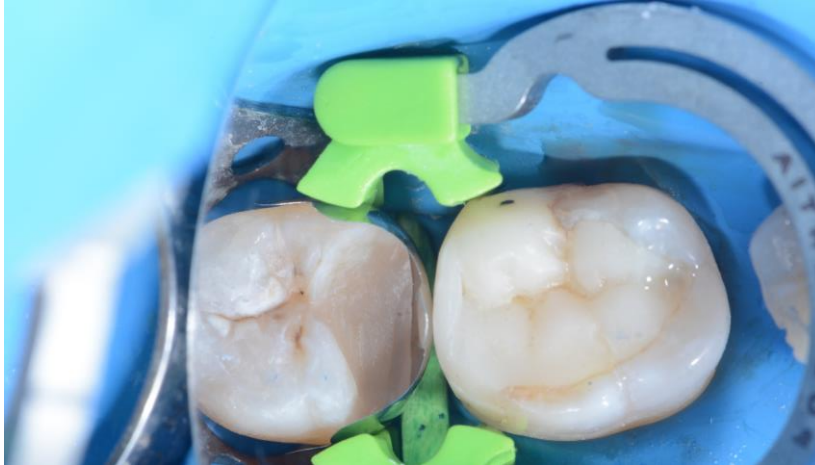
03

Système de matrice sectionnelle en place : myRing Forte en combinaison avec myTines GO a été placé sur les dents avant de procéder à la restauration de la paroi mésiale. Après la mise en place, la languette supérieure de la matrice sectionnelle QuickmatFIT a été coupée pour permettre une vision complète du champ opératoire.

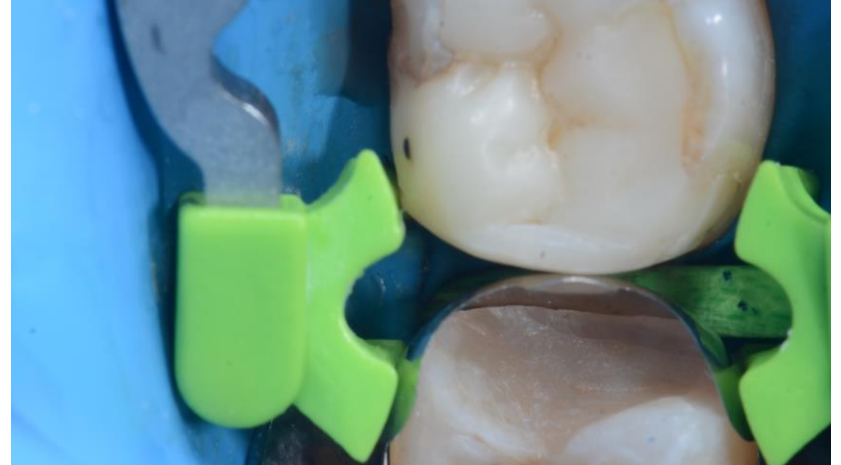
04

En raison de la dimension de la cavité, les extrémités myTines GO ont été utilisées ; la géométrie auto-centrante des myTines GO permet un positionnement stable même en cas de préparation large et de cuspides manquantes ; de plus, en s'appuyant sur la dent loin du point de contact, les myTines GO ne « pressent » pas la matrice, ce qui permet d'obtenir un contour naturel et non contraint.

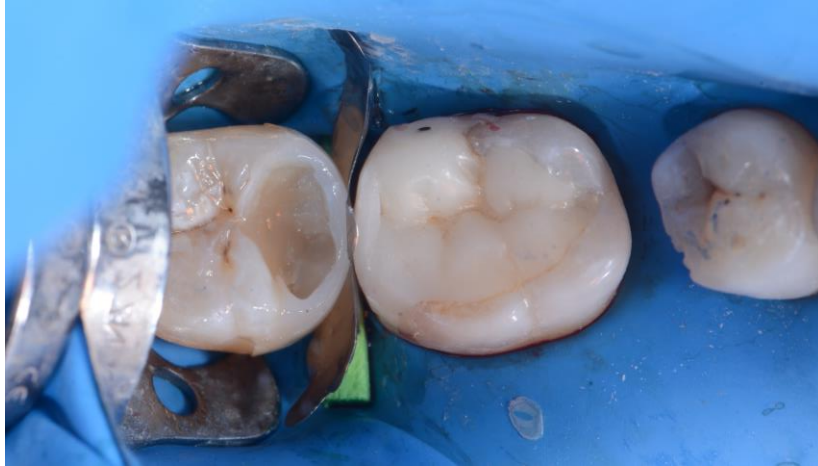
05

Restauration de la paroi mésiale de la molaire n°37 transformant la restauration de classe II en classe I. myRing Forte et la matrice QuickmatFIT ont ensuite été retirées.

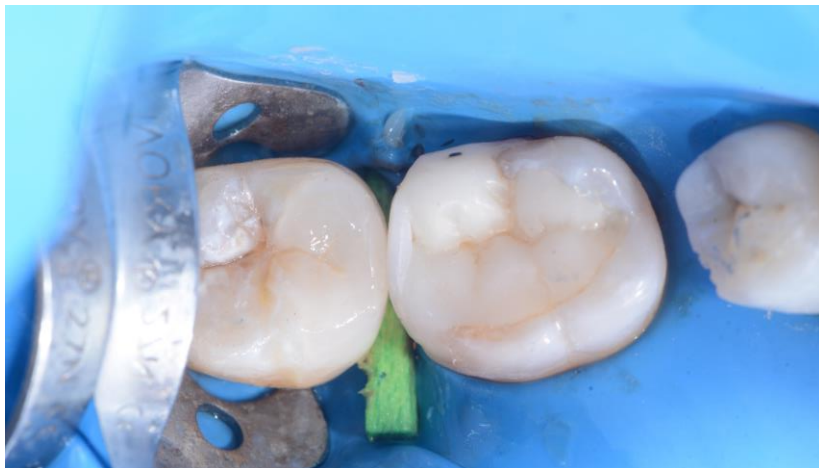
08

Vue postopératoire de la restauration, mettant en évidence la courbure naturelle de la surface interproximale de la dent #37 restaurée à l'aide de myTines GO.
